-----  
**COMMISSION D'ENQUETE SUR LES  
ACCIDENTS ET INCIDENTS  
D'AVIATION CIVILE**  
-----

# **RAPPORT FINAL**

**Accident  
survenu le 24 juillet 2014  
près de Gossi au Mali  
à l'avion McDonnell Douglas DC-9-83 (MD-83)  
immatriculé EC-LTV  
exploité par Swiftair S.A.**

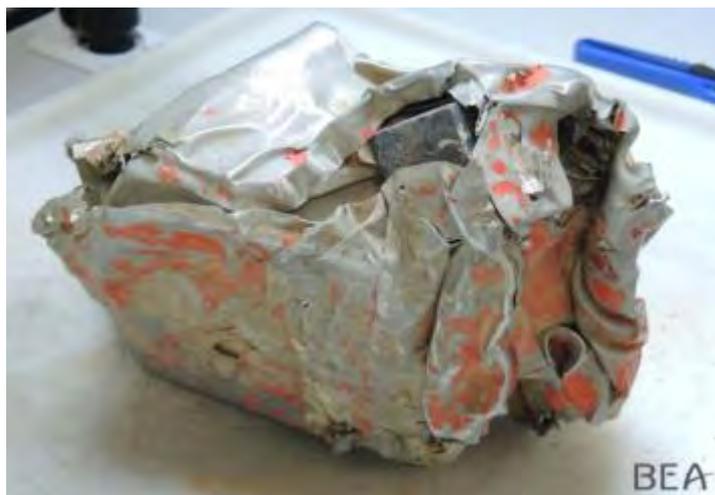
Figure 28 - état initial du CVR

Le CVR était considérablement endommagé. L'enregistreur a été compressé et déformé lors de l'accident. Il n'a cependant pas été exposé au feu.

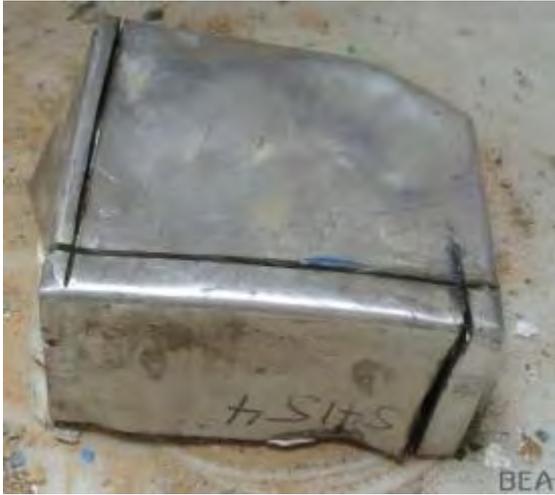
Figure 30 - module protégé après extraction

L'examen visuel du module protégé a révélé que celui-ci a été également endommagé lors de l'accident.

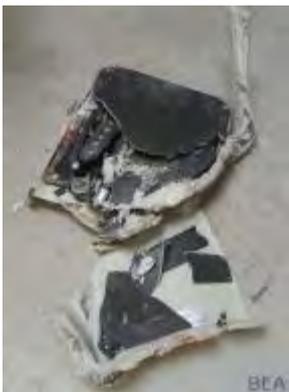
Figure 32 - mécanisme de bande magnétique

Après avoir ouvert le module protégé et enlevé la protection thermique, l'inspection visuelle a montré que le mécanisme de bande était détruit et que la bande magnétique était endommagée. La bande magnétique était rompue à plusieurs endroits.

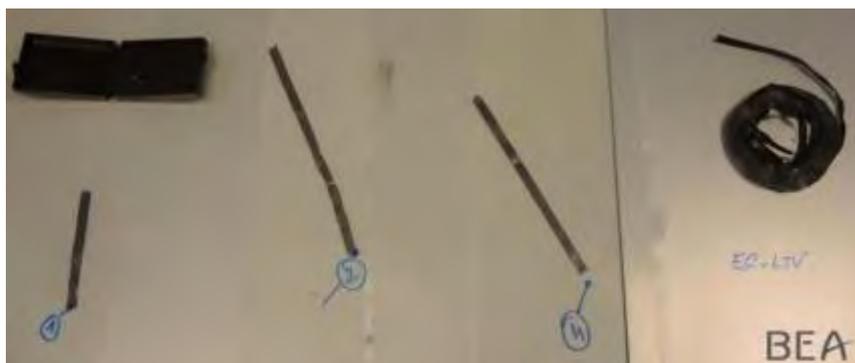
Figure 35 - morceaux de bande magnétique récupérés lors des opérations d'ouverture

Les différents morceaux de bande magnétique ont été identifiés et numérotés. Afin de lire la bande magnétique dans son intégralité, des opérations de réparation ont été nécessaires. Ces opérations ont consisté en un renforcement de la bande magnétique aux endroits où les endommagements étaient les plus sévères.

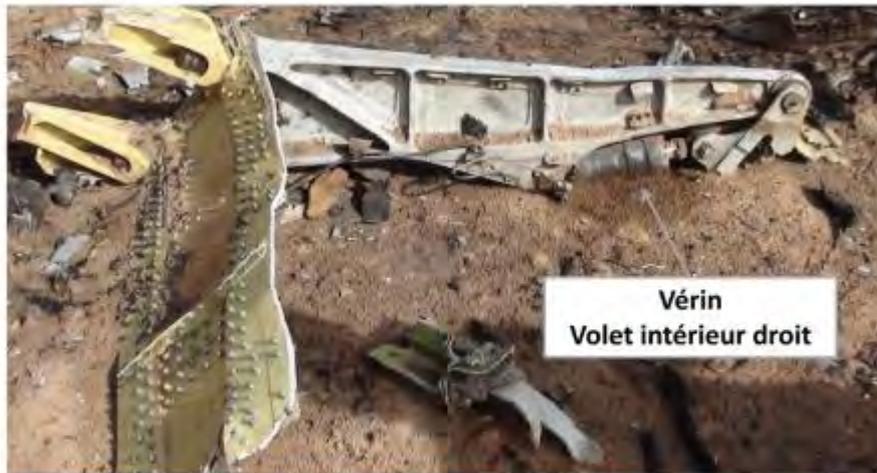
Figure 44 - volet intérieur droit

Leur examen a montré que ceux-ci étaient en position rentrée. Cette information est cohérente avec l'exploitation des données FDR.

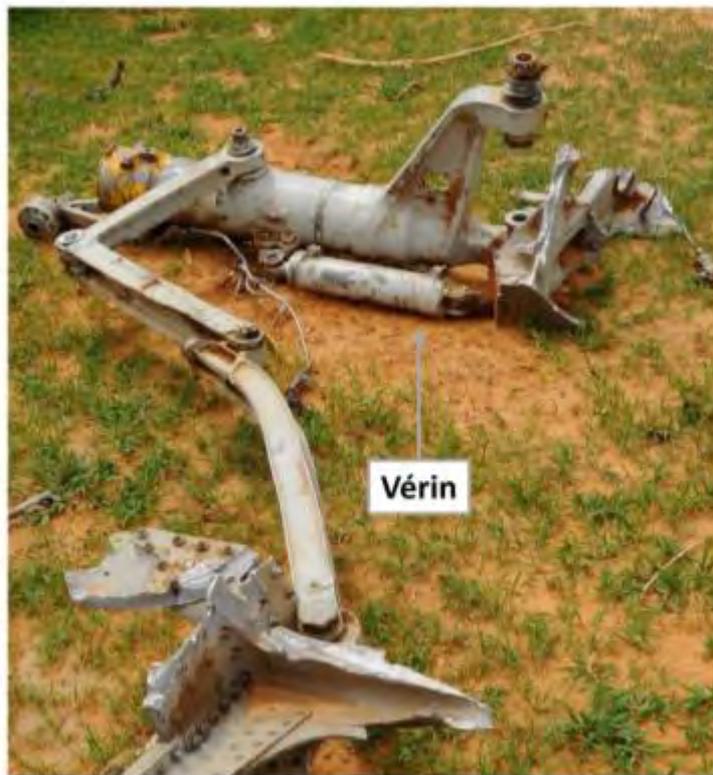
Figure 47 - train d'atterrissage droit

L'examen de l'épave indique que l'avion était en configuration lisse et compensé à cabrer, les trains d'atterrissage rentrés.

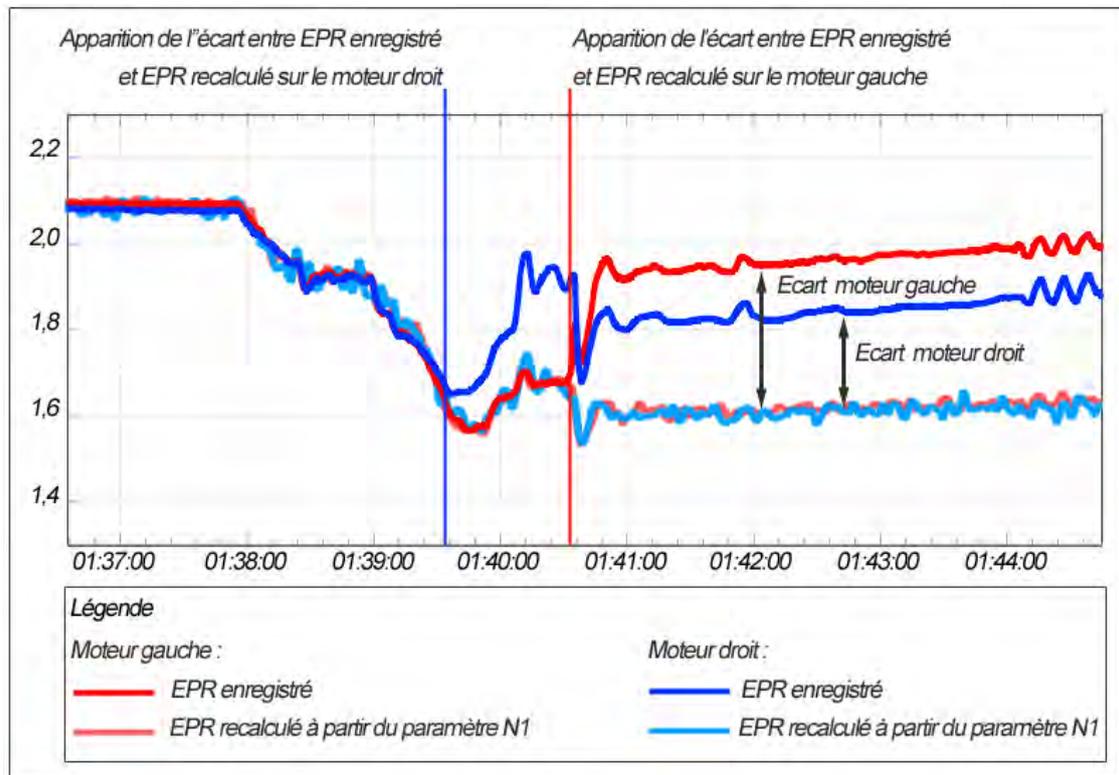
Figure 48 - comparaison EPR enregistré / EPR recalculé

Le graphe suivant illustre le résultat de ces calculs :

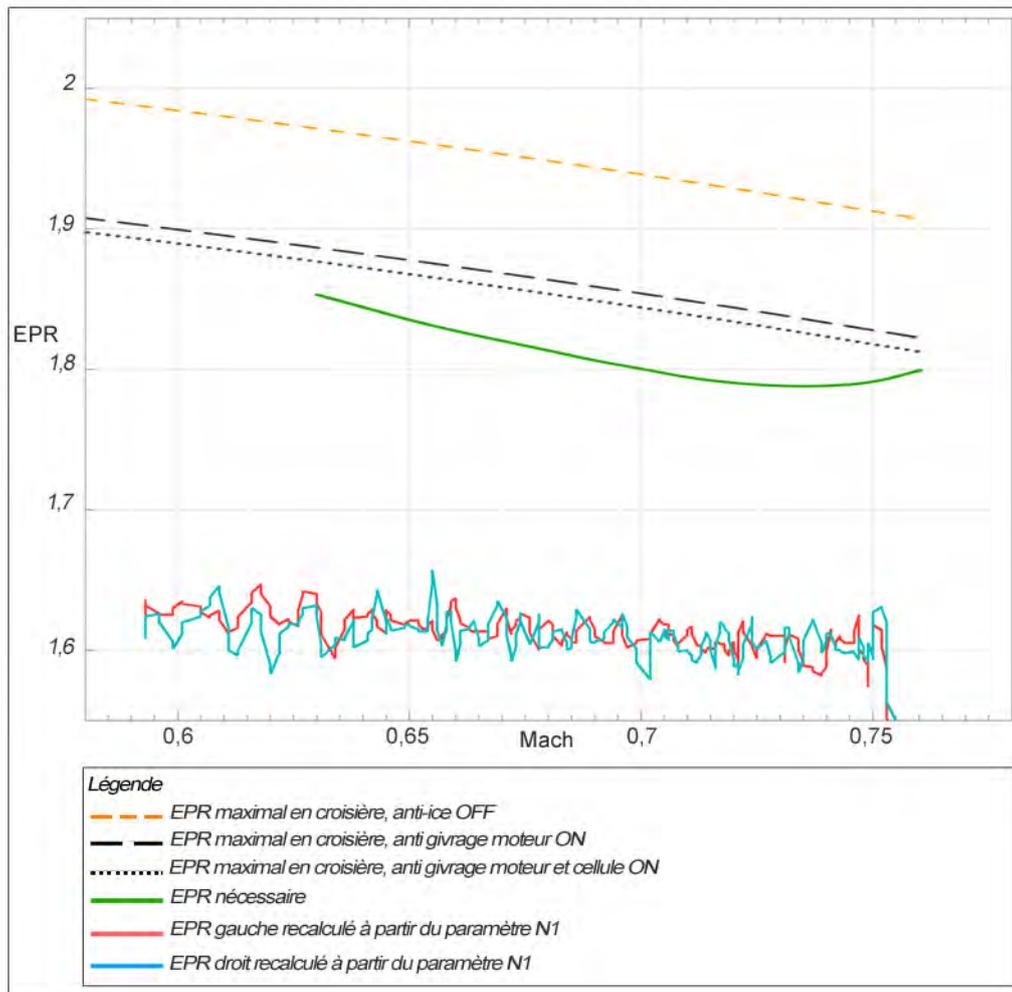
Figure 49 - comparaison de l'EPR nécessaire, de l'EPR disponible et de l'EPR délivré par les moteurs

Lorsque les valeurs d'EPR enregistrées sont devenues erronées, l'EPR effectivement délivré par les moteurs 1 et 2 est resté voisin de 1,6 alors que l'EPR nécessaire pour maintenir le niveau de vol 310 dans les conditions de l'évènement était voisin de 1,8. Dans ces conditions, l'avion ne pouvait pas maintenir le vol stabilisé en palier au niveau 310 et la vitesse de l'avion a commencé à diminuer. En revanche le vol de croisière avec l'auto-manette engagée était possible à ce niveau de vol car l'EPR LIMIT en régime CR était supérieur à l'EPR nécessaire, y compris lorsque tous les systèmes de protection contre le givrage sont activés.

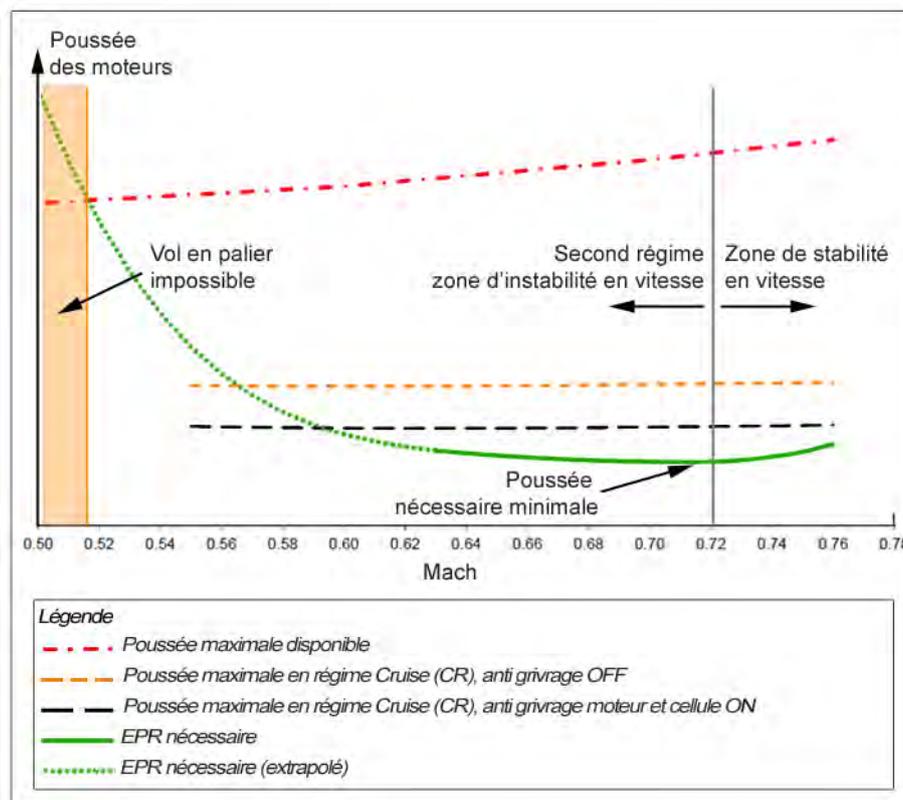
Figure 51 - poussée nécessaire et poussée disponible

Le graphe suivant indique que le second régime est atteint lorsque le Mach vaut 0,72 environ. L'avion a atteint cette vitesse à 01 h 41 min 52, soit 2 min 17 s après l'apparition de l'erreur de mesure d'EPR sur le premier moteur. Bien que les moteurs soient en mesure de fournir une puissance suffisante pour accélérer l'avion, cette puissance n'a pas été commandée par l'auto-manette en raison des valeurs erronées d'EPR.
