-----  
**COMMISSION D'ENQUETE SUR LES  
ACCIDENTS ET INCIDENTS  
D'AVIATION CIVILE**  
-----

# **RAPPORT FINAL**

**Accident  
survenu le 24 juillet 2014  
près de Gossi au Mali  
à l'avion McDonnell Douglas DC-9-83 (MD-83)  
immatriculé EC-LTV  
exploité par Swiftair S.A.**

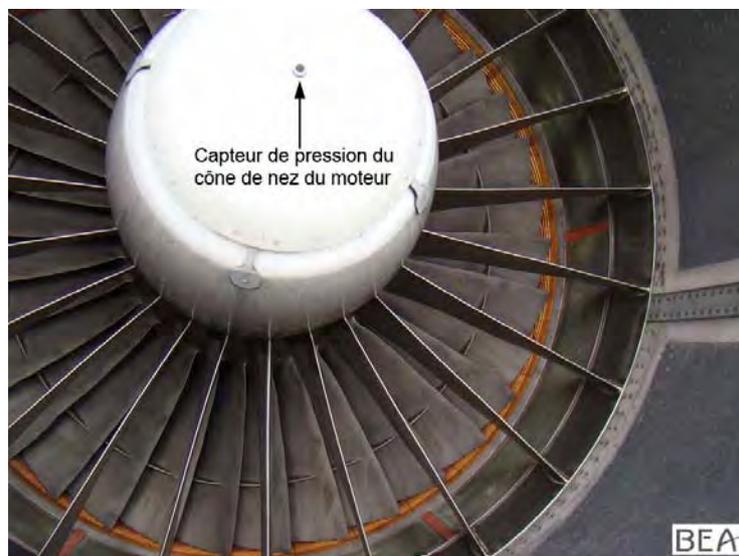
Figure 3 - cône de nez

Une obstruction de la sonde  $Pt_2$  aura pour conséquence une diminution de la valeur de la pression mesurée donc une augmentation de la valeur d'EPR. Dans ce cas, les systèmes de l'avion utilisent une valeur d'EPR mesurée supérieure à la valeur réelle de ce paramètre.

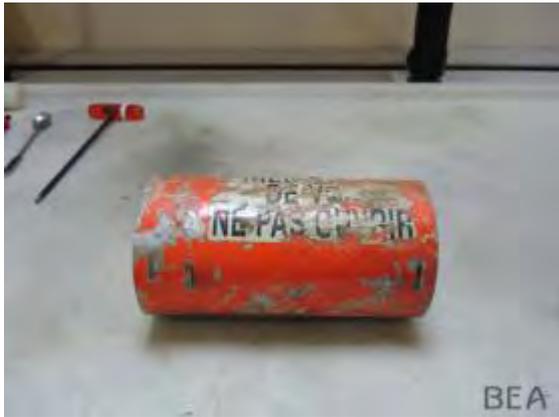
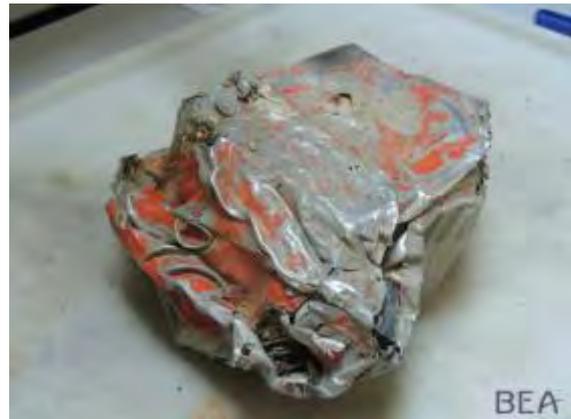
Figure 24 - boîtier protégé du FDR (à gauche) et CVR (à droite)

Seul le boîtier protégé (CSMU) a été acheminé au BEA. Ce module contient la carte électronique qui enregistre les données de vol. Le boîtier protégé était désolidarisé de son châssis et la balise de localisation subaquatique (ULB) n'était pas présente. Il était légèrement endommagé et présentait quelques traces d'impacts.

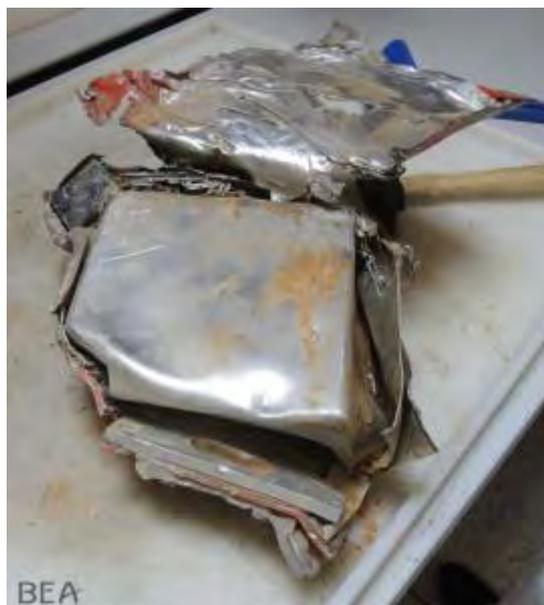
Figure 29 - ouverture du châssis

Compte tenu de l'état de l'enregistreur, l'accès au module protégé par une opération d'ouverture classique n'a pas été possible. Une découpe du châssis a été nécessaire.

L'examen visuel du module protégé a révélé que celui-ci a été également endommagé lors de l'accident.

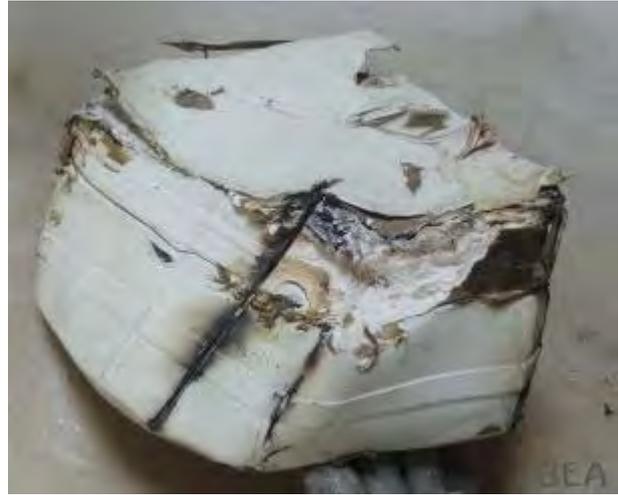
Figure 31 - protection thermique du support de données

Après avoir ouvert le module protégé et enlevé la protection thermique, l'inspection visuelle a montré que le mécanisme de bande était détruit et que la bande magnétique était endommagée. La bande magnétique était rompue à plusieurs endroits.

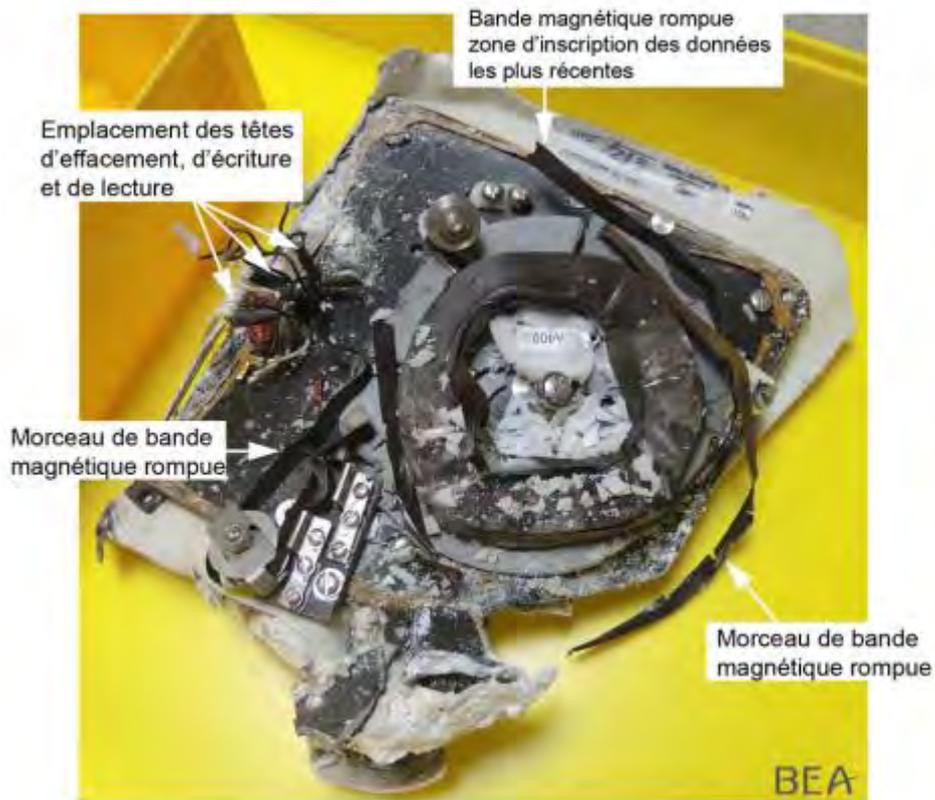
Figure 34 - support magnétique des données

Les différents morceaux de bande magnétique ont été identifiés et numérotés. Afin de lire la bande magnétique dans son intégralité, des opérations de réparation ont été nécessaires. Ces opérations ont consisté en un renforcement de la bande magnétique aux endroits où les endommagements étaient les plus sévères.

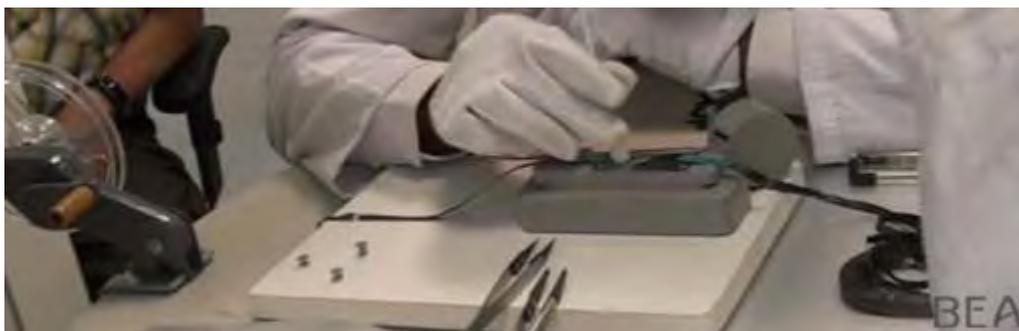
Figure 36 - opérations de reconstruction de la bande magnétique

Une fois la bande magnétique reconstituée, une lecture a été réalisée sur un moyen dédié. Les données analogiques contenues sur le support magnétique ont été numérisées.

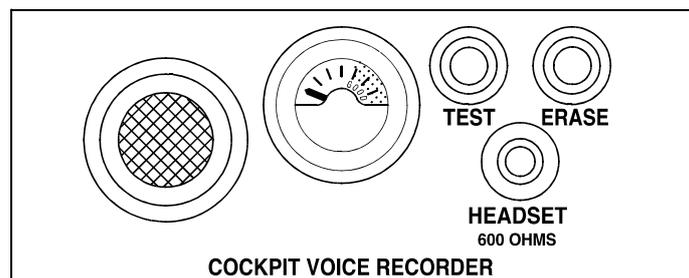
Figure 37 - unité de contrôle du CVR

Les procédures de l'exploitant prévoient que l'équipage réalise avant chaque vol un test du CVR lors de la préparation du poste de pilotage. Le test, effectué en poste, consiste à maintenir appuyé le bouton *TEST* de l'unité de contrôle et à vérifier que l'aiguille de l'indicateur, appelé galvanomètre, atteigne et se maintienne dans l'arc vert, à l'exception de courtes interruptions provoquées par les transitions d'une piste à l'autre.

Au niveau du CVR lui-même, l'action sur le bouton *TEST* déclenche la génération d'un signal de test d'une fréquence d'environ 600 Hz qui est envoyé successivement sur chacune des 4 pistes de la tête d'écriture.

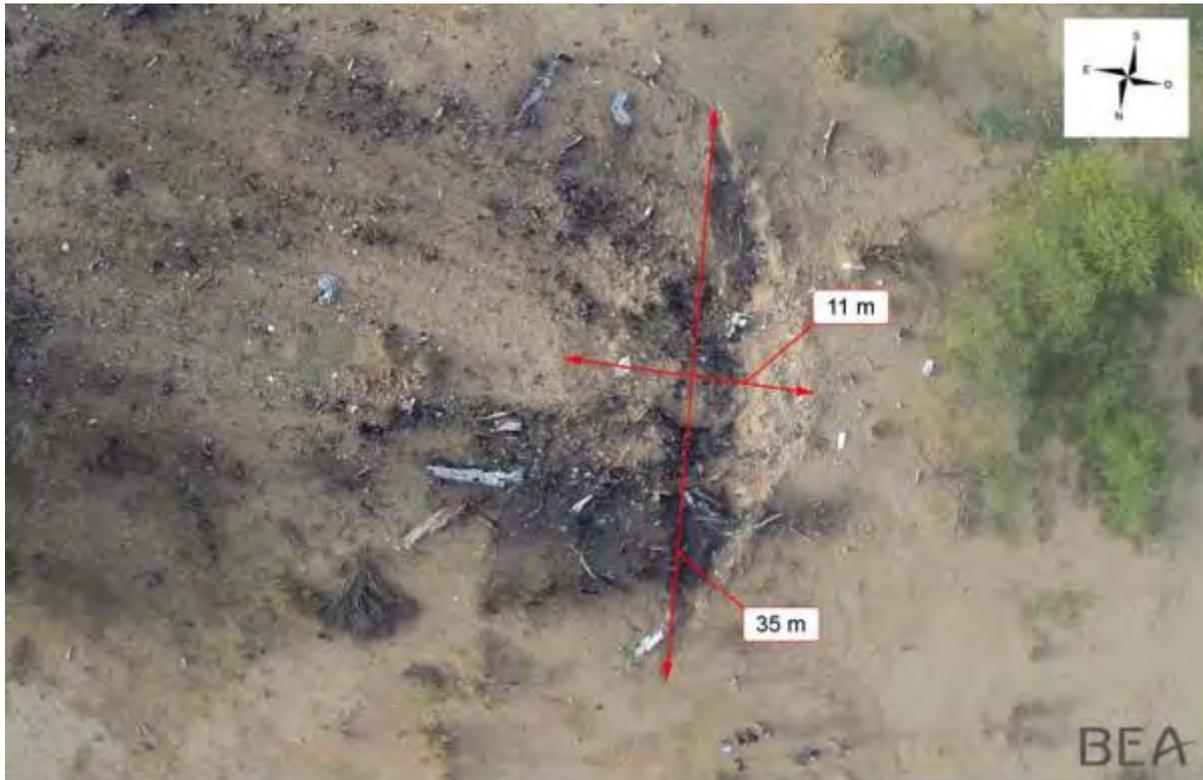
Figure 39 - vue de dessus du cratère

Les débris de l'avion sont répartis sur une surface triangulaire de 420 mètres de long, dont le centre du cratère d'impact est le sommet<sup>23</sup> pour s'évaser jusqu'à 340 mètres de large. L'axe moyen de répartition des débris est orienté au 090°.

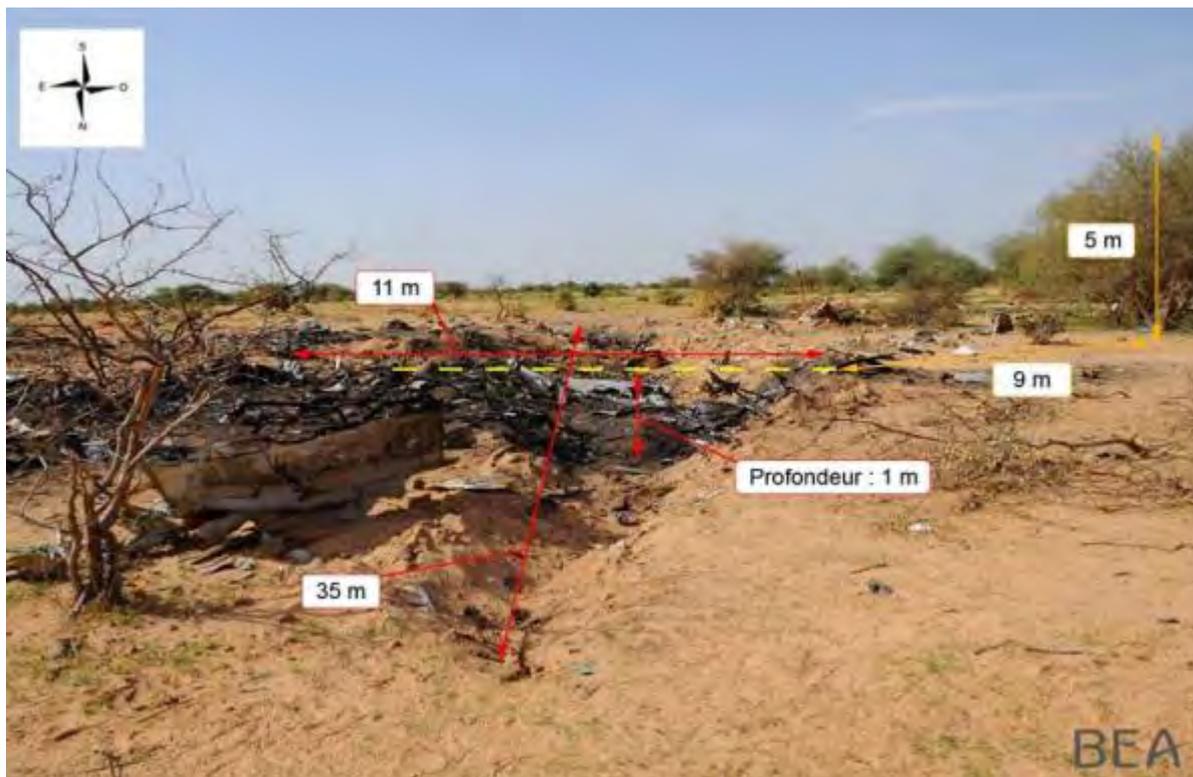
Figure 40 - vue de côté du cratère

A partir du cratère et en se déplaçant vers l'est, trois zones de répartition des débris sont définies :

- la première zone concentre principalement des débris volumineux (de l'ordre du mètre ou supérieur) et de densité moyenne. Ils sont constitués d'éléments des moteurs, de la voilure, de l'empennage et du train avant et des parties supérieures (fûts) des trains principaux ;
- dans la deuxième zone, la taille (de l'ordre de la dizaine de centimètres) et la densité des débris sont inférieures à celles rencontrées précédemment, une grande partie des éléments du tableau de bord et du pare-brise y sont retrouvés ;
- enfin, dans la troisième zone, les débris sont d'un volume moyen (décimétrique à métrique) et de forte densité. Ils sont constitués d'éléments des moteurs et des parties inférieures (essieux) des trains principaux.

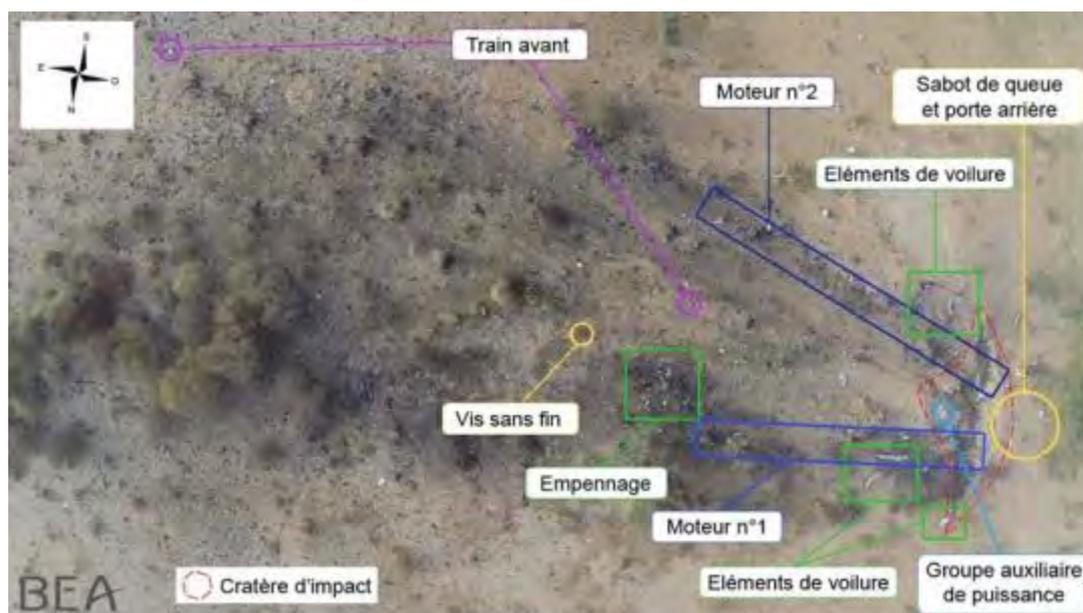
Figure 42 - répartition des débris dans la première zone

La partie supérieure du train avant est retrouvée à 50 mètres et sa partie inférieure à 125 mètres du cratère d'impact.

L'empennage se situe à environ 50 mètres et la vis sans fin du PHR à environ 65 mètres.

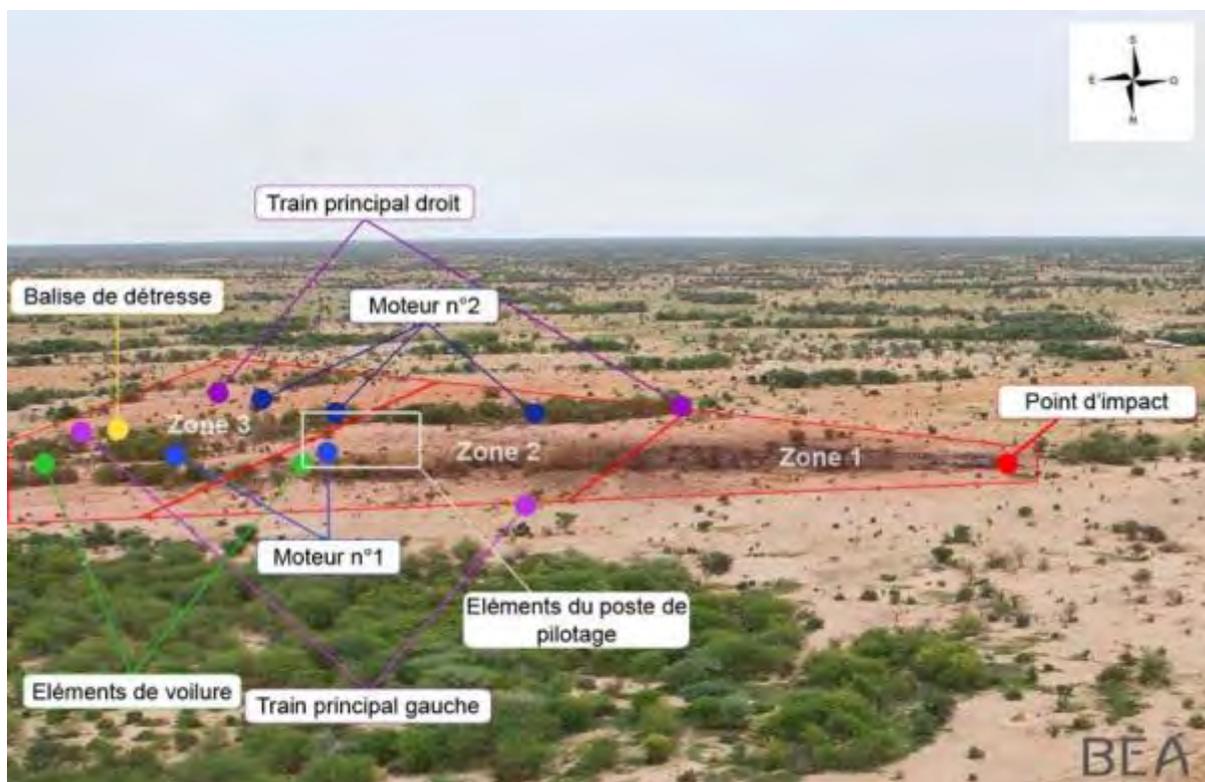
Figure 43 - répartition des principaux débris dans la seconde et la troisième zone

Des éléments du moteur n°1 sont retrouvés à 160 mètres et 230 mètres. Des éléments du moteur n°2 sont retrouvés à 185 mètres, 260 mètres et 300 mètres.

Deux éléments de la voilure sont retrouvés à 140 mètres et 240 mètres. Les derniers éléments appartiennent aux parties inférieures des trains principaux ; le train gauche se trouve à 295 mètres et le droit à 375 mètres.

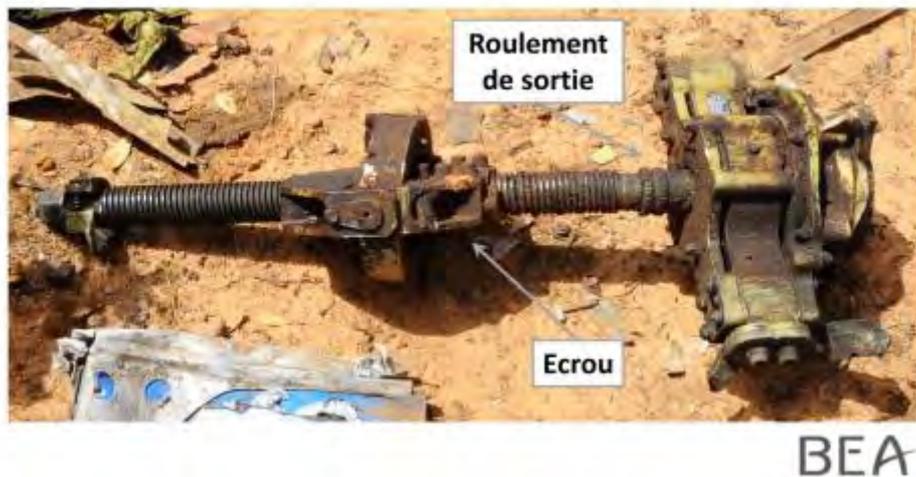
Figure 46 - mécanisme de commande du plan horizontal

La vis sans fin, permettant le déplacement du plan horizontal réglable, a été retrouvée. La position de l'écrou de la vis sans fin permettant le déplacement du PHR correspond à un angle de braquage à cabrer de 6°, ce qui coïncide avec les dernières valeurs enregistrées par le FDR.

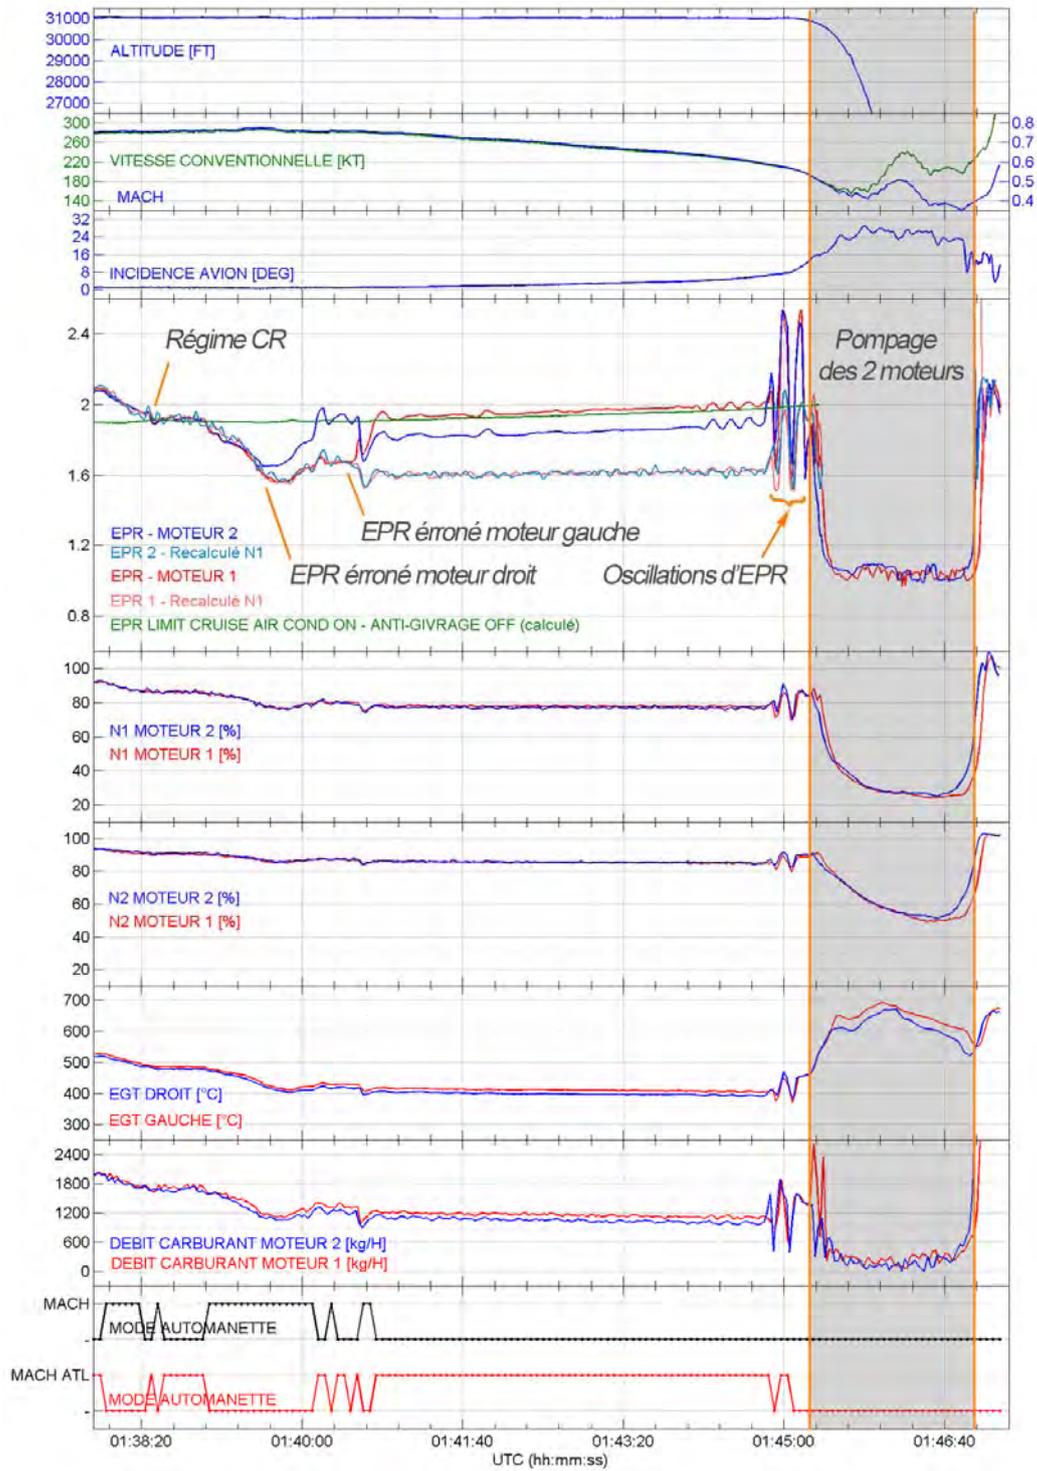
Figure 50 - évolution des paramètres moteur lors de l'événement

Lorsque les valeurs d'EPR enregistrées sont devenues erronées, l'EPR effectivement délivré par les moteurs 1 et 2 est resté voisin de 1,6 alors que l'EPR nécessaire pour maintenir le niveau de vol 310 dans les conditions de l'évènement était voisin de 1,8. Dans ces conditions, l'avion ne pouvait pas maintenir le vol stabilisé en palier au niveau 310 et la vitesse de l'avion a commencé à diminuer. En revanche le vol de croisière avec l'auto-manette engagée était possible à ce niveau de vol car l'EPR LIMIT en régime CR était supérieur à l'EPR nécessaire, y compris lorsque tous les systèmes de protection contre le givrage sont activés.

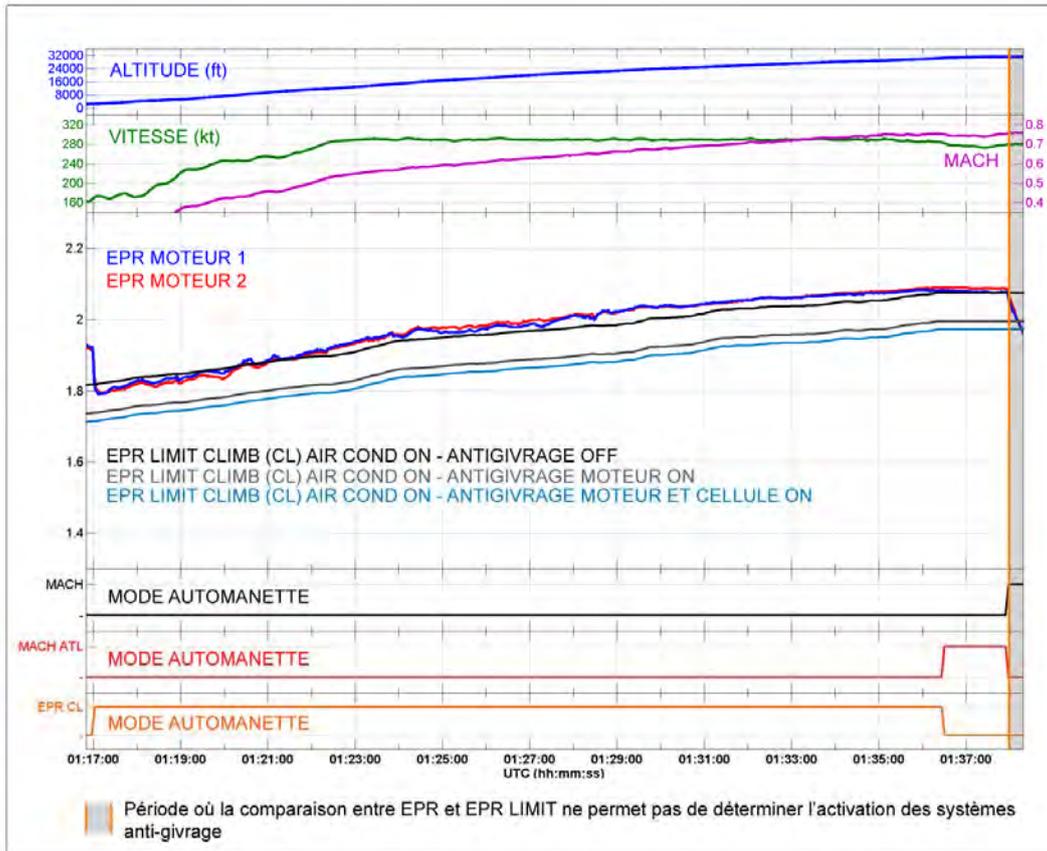
Figure 52 - comparaison EPR/EPR LIMIT en montée

Pendant la montée les valeurs d'EPR des deux moteurs sont restées proches de la valeur d'EPR LIMIT sans système de protection contre le givrage activé et significativement supérieures aux valeurs d'EPR LIMIT avec antigivrage. Ceci indique que les systèmes d'antigivrage des moteurs et de la cellule n'ont pas été activés au cours de la montée.

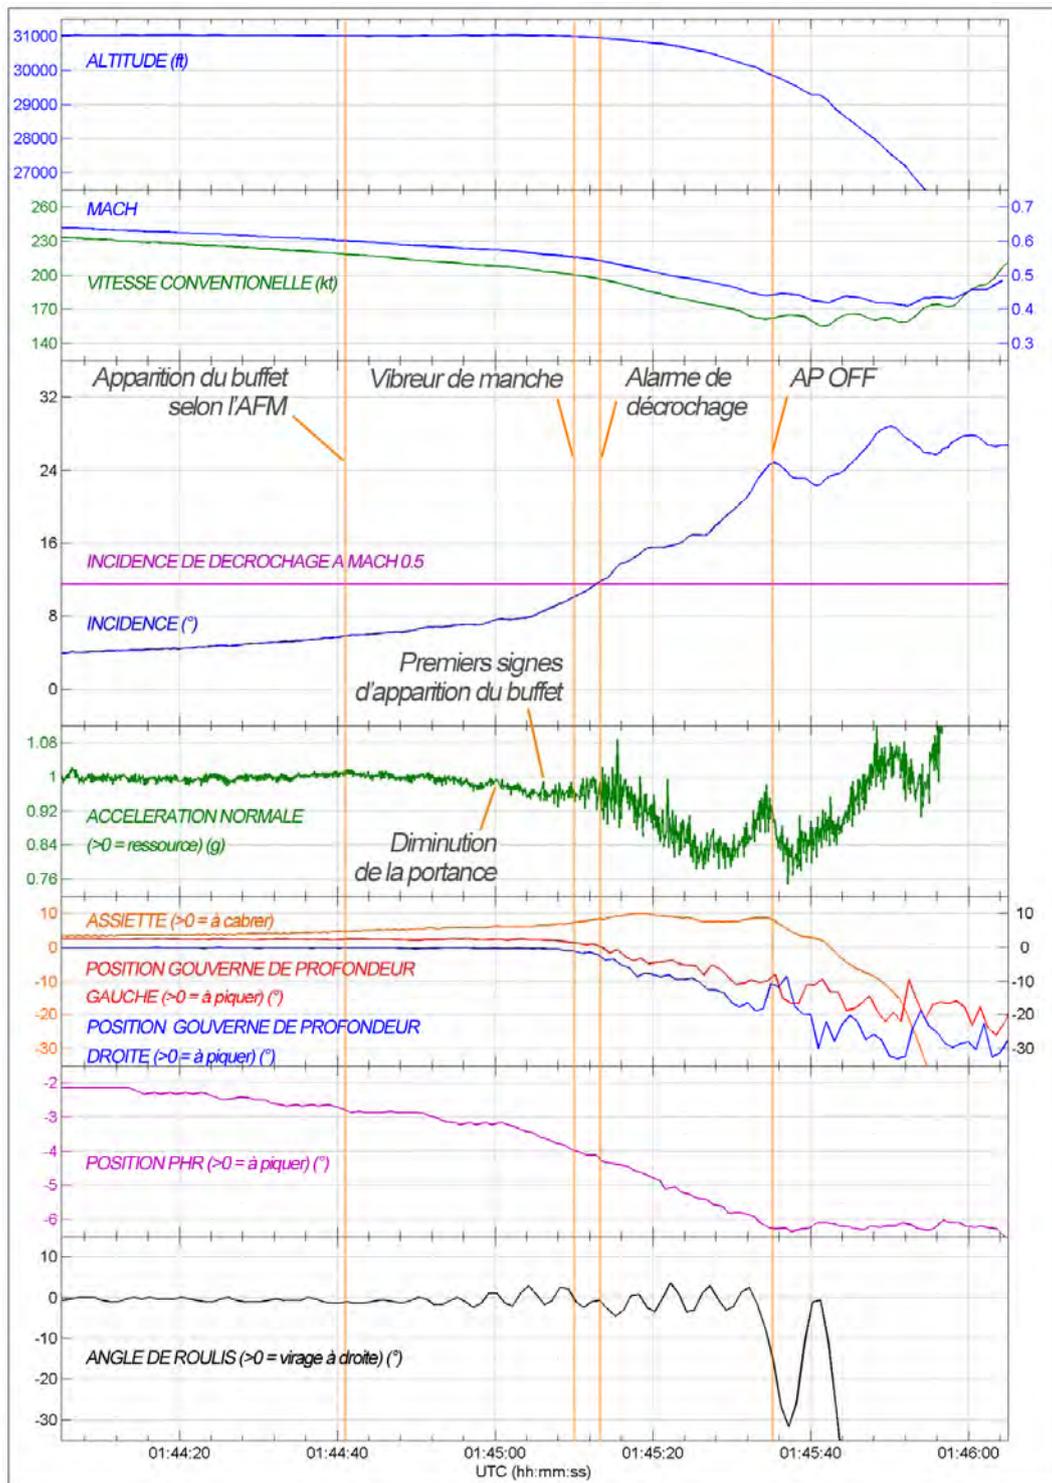
Figure 55 - paramètres de vol relatifs au décrochage

Avant cela, à 01 h 45 mn 00, alors que le pilote automatique est engagé en mode de maintien d'altitude, le facteur de charge devient à inférieur à 1, ce qui indique que la portance est insuffisante pour compenser complètement le poids de l'avion. Le pilote automatique commande en continu une évolution à cabrer du plan horizontal réglable. La décélération de l'avion augmente également. Ces phénomènes indiquent que le pilote automatique n'arrive plus à compenser la diminution de vitesse de l'avion et à maintenir le vol en palier.

Heure UTC	Phénomène	Vitesse (kt)	Incidence (°)
01 h 45 min 00	Diminution de la portance	208	7,5°
01 h 45 min 06	Buffet probable	203	9°
01 h 45 min 10	Vibreux de manche	200	10°
01 h 45 min 13	Alarme de décrochage	197	12°
01 h 45 min 35	Déconnexion du PA	162	25
